Ruben Willaert
restauratie & archeologie

Archeologische opgraving Sint-Annazaal Begijnhof Kortrijk

Rapport 21

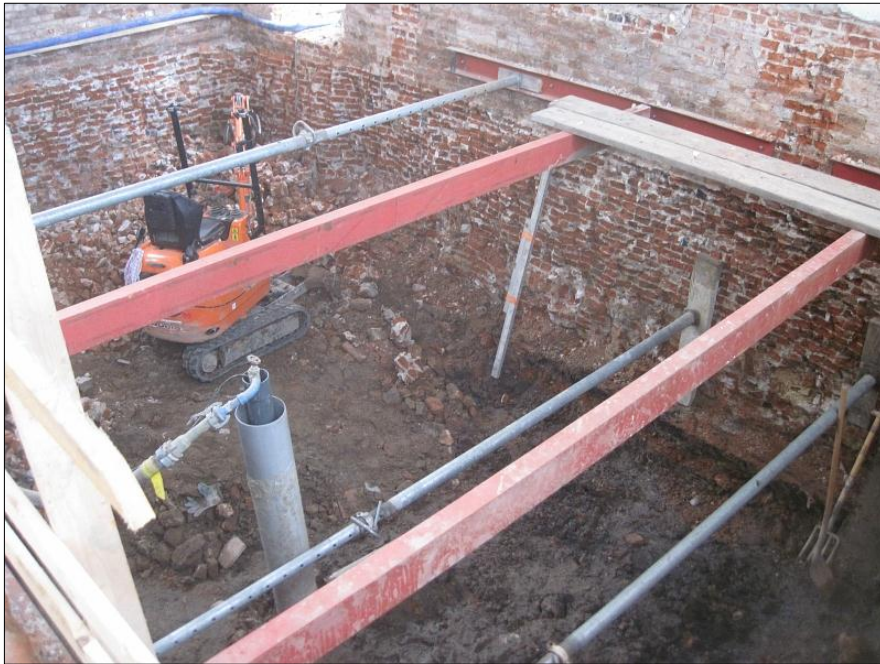
Figuur 10. Door de plaatsing van schoren kon de druk van de gewelven bij het uitgraven opgevangen worden

Vanwege het feit dat de complexiteit van de site groter was dan verwacht, werd, in overleg met de erfgoedconsulent van Onroerend Erfgoed, beslist om een volledig lengteprofiel aan te leggen. Het stratigrafisch onderzoek werd uitgevoerd in verschillende fasen, die tijdens de verwerking aan elkaar gekoppeld werden. Zo werden geen onderliggende niveaus verstoord en kon de veiligheid op de werf gegarandeerd blijven.

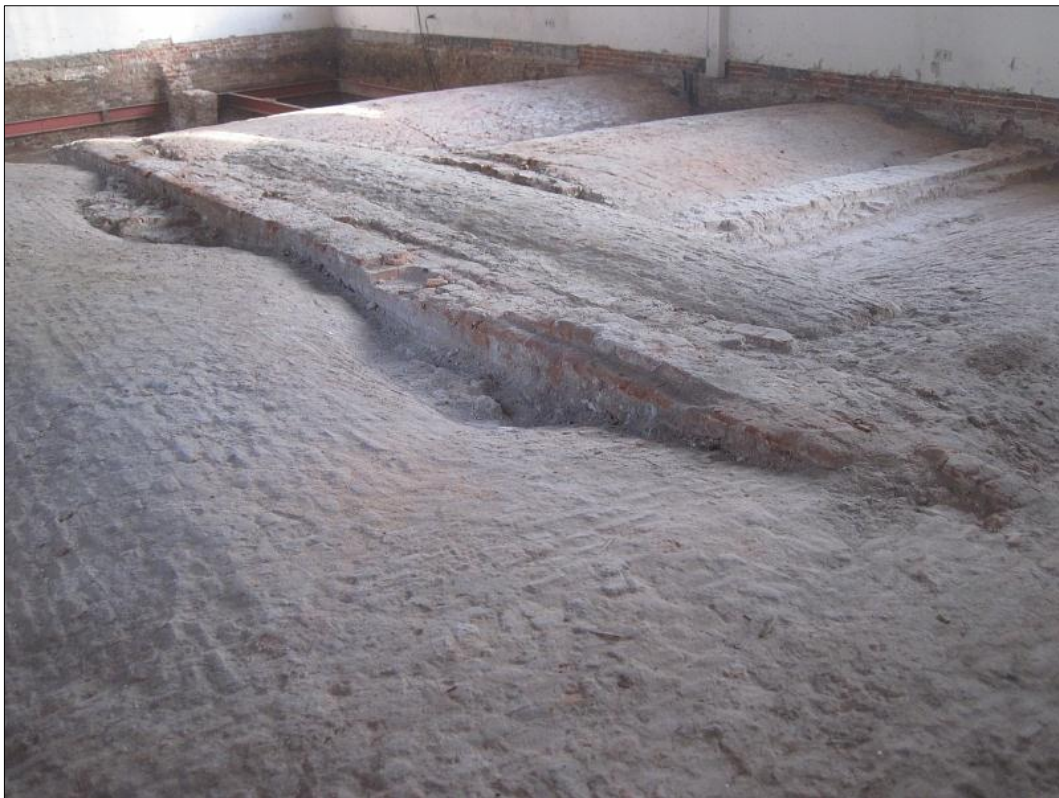
Figuur 12. Overzicht van de gewelven van de kelderstructuren

In een latere fase werden deze drie kelders verbonden door een noordwest-zuidoost georiënteerde circulatieruimte, eveneens voorzien van een tongewelf (S34), die het zuidwestelijke deel van het centrale tongewelf oversneed. Dit nieuwe tongewelf was opgebouwd met bakstenen van 24x12x5cm, waarbij de dikte van het gewelf overeen kwam met de breedte van de bakstenen, i.t.t. de 3 oorspronkelijke gewelven. Hoe de circulatie tussen de drie kelderruimtes oorspronkelijk verliep, kon niet waargenomen worden. Mogelijk werd deze voorzien op dezelfde plaats als de nieuwe circulatiegang.

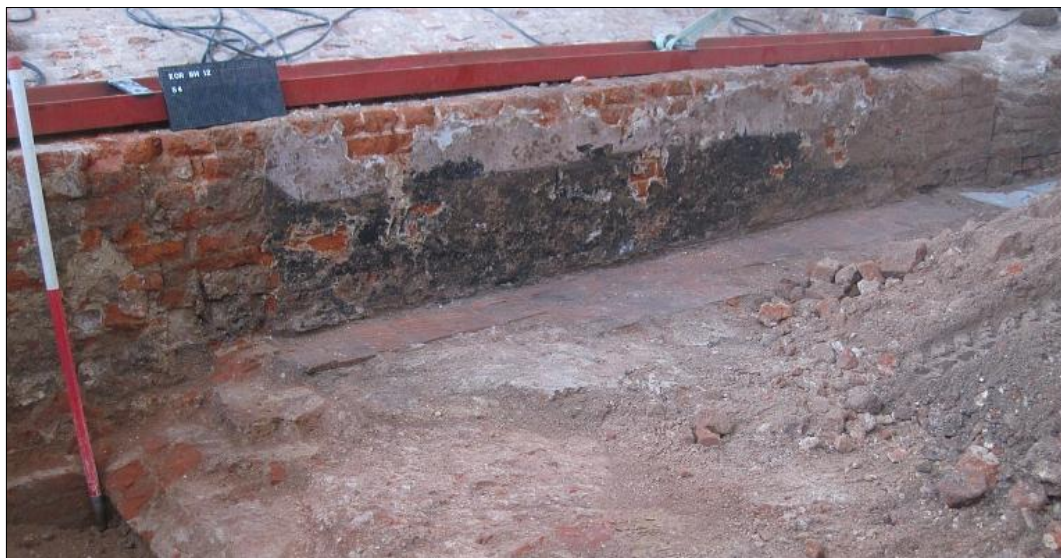
Figuur 13. De plintbeschildering op muur S4

S4 betrof een muur van min. 2 stenen dik, opgebouwd met oranje-rode bakstenen van 24x11/11,5x5cm, gemetseld in een Vlaams verband. De bovenkant van de muur bevond zich op 16,22m +TAW; de onderkant op ca. 14,07m +TAW. De muur was opgebouwd op een puinfundering; de onderkant van deze puinfundering werd niet bereikt. Ter hoogte van S8 bestond muur S4 uit 10 baksteenlagen, die bezet waren met kalk en voorzien waren van een zwarte plintbeschildering. Deze plintbeschildering bevond zich tussen S12 aan noordoostelijke

zijde en S36 aan zuidwestelijke zijde. In totaal werden 2 lagen binnen de plintschildering herkend: de bovenste laag had een hoogte van 43cm t.o.v. vloerniveau S8, de onderste laag 39cm. Dit wijst er op dat de muur op een gegeven moment als buitenmuur dienst deed. Lokaal leek de zwarte plintbeschildering door te lopen op de voegen met vloer S8, wat zou impliceren dat beide gelijktijdig te situeren zijn en dat S8 te interpreteren is als een buitenvloer. Dit kon echter niet met zekerheid vastgesteld worden en is ook weinig waarschijnlijk. Onder de plintbeschildering werden over een hoogte van 40cm (7 baksteenlagen) voegen vastgesteld met een dagstreep, wat erop wijst dat ook dit deel van de muur op een bepaald ogenblik zichtbaar geweest moet zijn. Een corresponderend loopniveau met de onderkant van deze muur kon echter niet vastgesteld worden. Onder dit deel van de muur werd de uiteindelijke fundering van S4 aangetroffen, met een versnijding op 14,87m +TAW, die verder liep tot op de puinfundering.

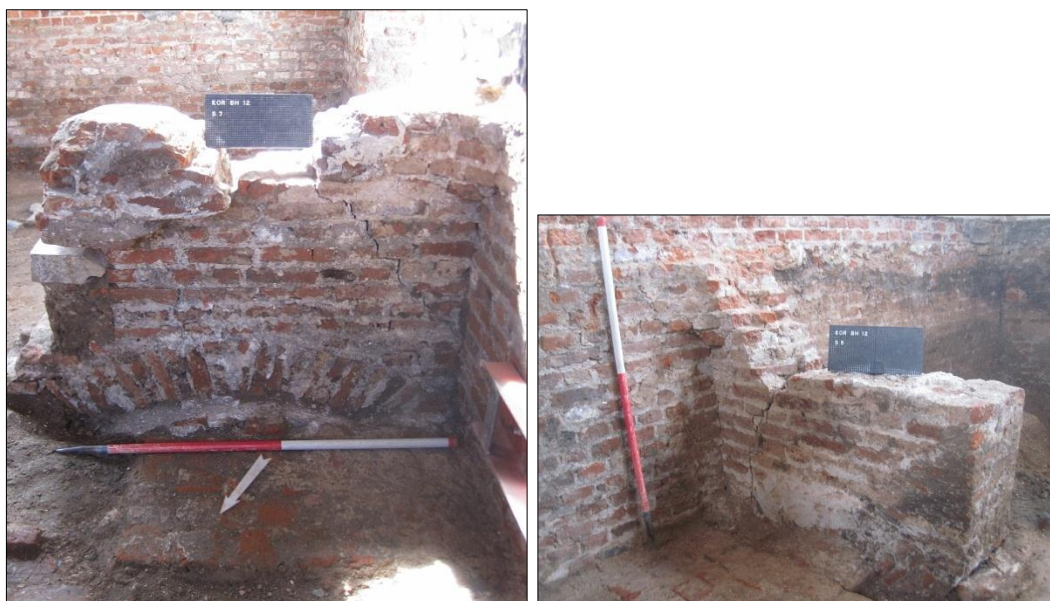
Figuur 14, 15. Haardfunderingen S7 (links) en S5 (rechts)

In het puinpakket, dat zich onder het vloerniveau van de zaal bevond, werden enkele bakstenen restanten aangetroffen (S5 en S7) op respectievelijk 16,20m +TAW en 16,58m +TAW. Het betrof de funderingen van een wangenhaard, die zich tegen de noordwestelijke buitengevel bevond. Deze funderingen waren opgebouwd met paarse en rode bakstenen van 20,5x10x5cm en harde witte kalkmortel, waarin grote fragmenten kalk vervat waren. Ze werden gekenmerkt door een regelmatig metselverband en de aanwezigheid van een spaarboog onderaan en waren in verband gemetseld met de noordwestelijke buitenmuur (S29). De funderingen hadden een lengte van 102,5cm en een breedte van 29cm (S5) en 44cm (S7); de onderlinge tussenafstand bedroeg 3,13m. Wat de noordelijke fundering (S5) betreft, waren 13 steenlagen bewaard boven de spaarboog. De bovenkant correspondeerde met de onderkant van de voormalige tegelvloer. De bovenste 5 lagen bestonden uit de aanzet van de ronding van de haardwang. Het onderste punt van de fundering bevond zich ca. 46cm onder de bovenkant van de spaarboog. De spaarboog zelf had een breedte van 96cm. Wat de zuidelijke fundering (S7) betreft, waren 11 baksteenlagen bewaard boven de spaarboog. De bovenste 4 vertegenwoordigden de aanzet van de haardwang. De spaarboog was hier opmerkelijk breder dan bij S5: 128cm, waardoor deze zich deels buiten de bovenliggende fundering bevond.

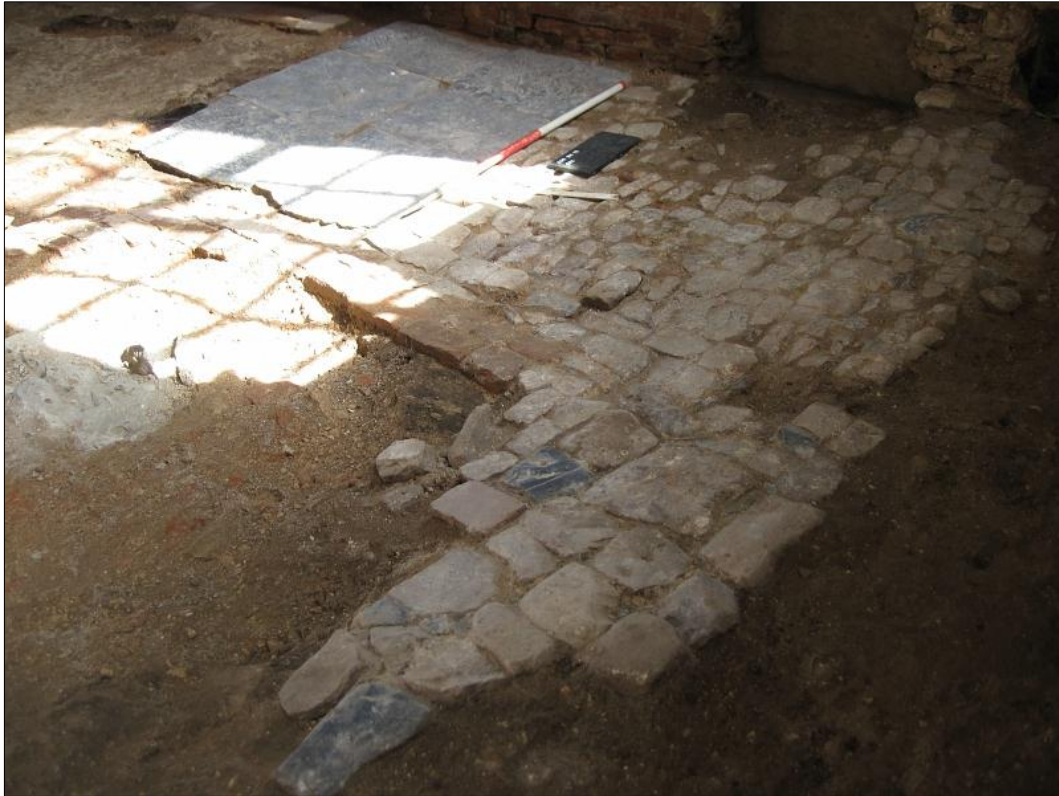
Figuur 19. Straatniveau S22 en S23, met bovenaan links de natuurstenen tegels van S9

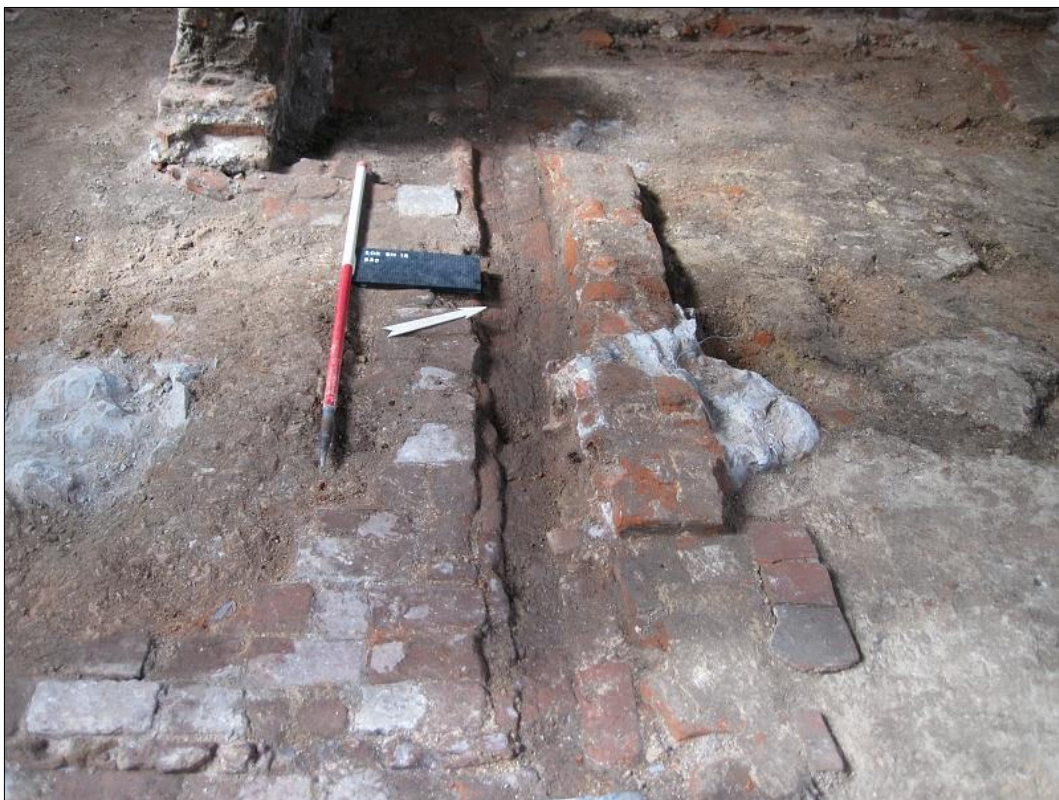
Figuur 20. De bakstenen vloer S21 werd aan noordelijke zijde afgesloten door een bakstenen goot (S20)

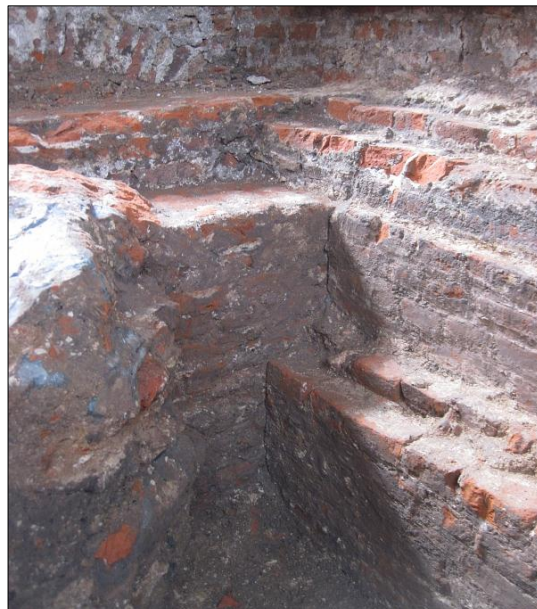
Figuur 21. Detail van de bouwnaad tussen S19 en S29

Aan noordwestelijke zijde kon vastgesteld worden dat de versnijdingen van buitenmuur S29 tegen en rond S19 gemetseld waren. Onderaan in de fundering werd bij de afbraak van de muur een laag gekapte blokken kalk, met een dikte van 22cm, vastgesteld. De functie hiervan is niet helemaal duidelijk. Onder deze kalkblokken bevond er zich nog 1 baksteenlaag. De onderkant van S19 bevond zich op 13,67m +TAW.

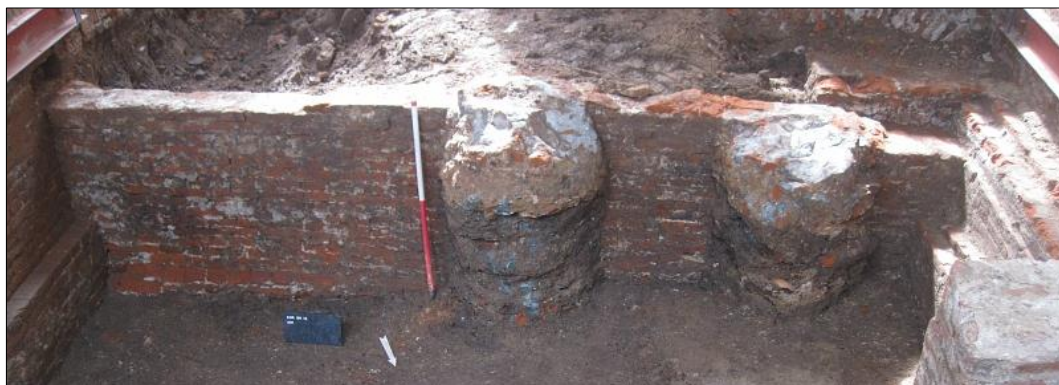
Figuur 22. S19 was tegen S4 gemetseld (links) en liep verder door onder S29 (rechts)

Aan noordoostelijke zijde sloten deze vloeren aan op **S19** (15,62m +TAW). S19 betrof een bakstenen muur, die over de volledige breedte van de onderzoekszone kon geregistreerd worden en die de noordelijke zone van de zuidelijke zone scheidde. De muur had een dikte van 1 ½ steen en was opgetrokken met rode bakstenen van 24x11,5x5cm en vrij harde beige kalkmortel. Aan zuidwestelijke zijde vertoonde S19 3 versnijdingen, waarvan de middelste versnijding (breedte 3cm) samen kwam met de bovenste versnijding op 1,88m van S4; de oostelijke helft van S19 had slechts 2 versnijdingen (breedte 6cm) aan zuidwestzijde. Aan noordoostelijke zijde vertoonde de muur 1 versnijding van 6cm breed.

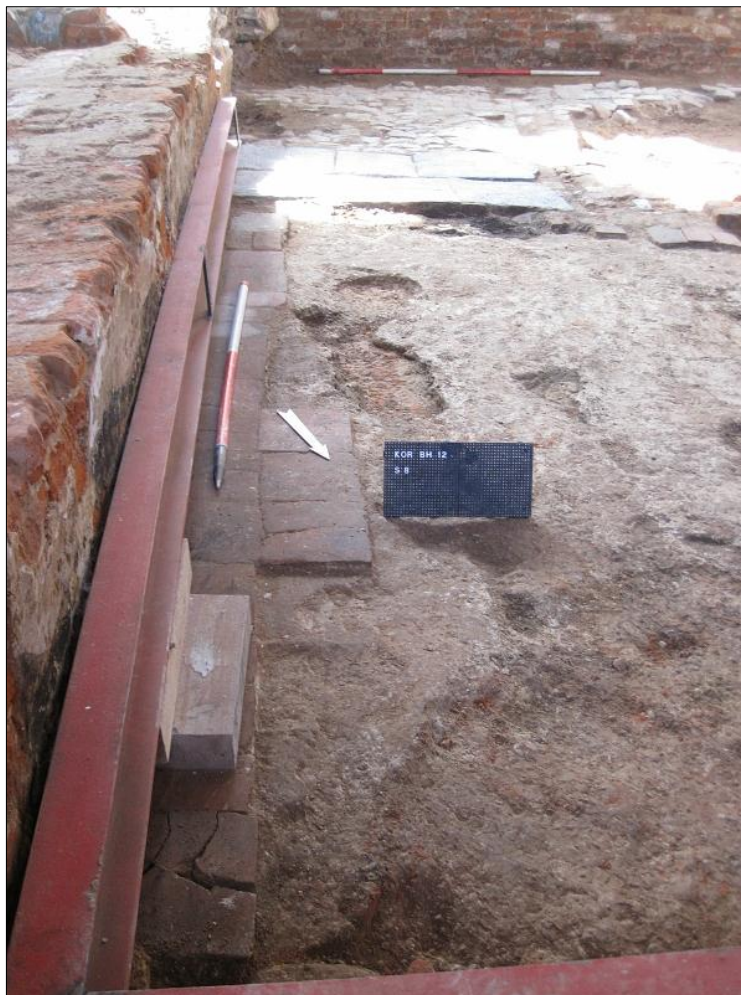
Figuur 23. Tegelvloer S8

Ten noorden van S19 werden 2 vloerniveaus aangetroffen, bestaande uit keramische 'Boomse' tegels, aangelegd op een kalkmortelpakket. Het bovenste vloerrestant, **S8**, bevond zich op 15,72m +TAW tegen S4 en situeerde zich tussen S19 en S12. Mogelijk dekte deze vloer ook een deel van de noordelijke structuren af. Lokaal werden immers nog restanten van het kalkmortelpakket aangetroffen boven deze structuren. Het onderzochte vloerrestant bestond uit recuperatiemateriaal: er werden zowel tegels van 19x19cm als van 21x21cm geregistreerd, in combinatie met tegelrestanten. S8 was aangelegd op kalkniveau **S18**, bestaande uit lichtgrijze, vrij zandige kalkmortel.

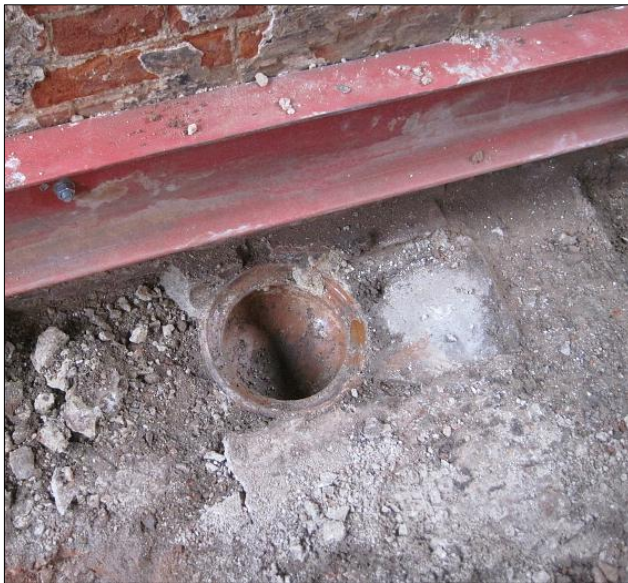
Figuur 24. Bij het onderste vloerniveau was een veegpot in de vloer ingewerkt (S45)

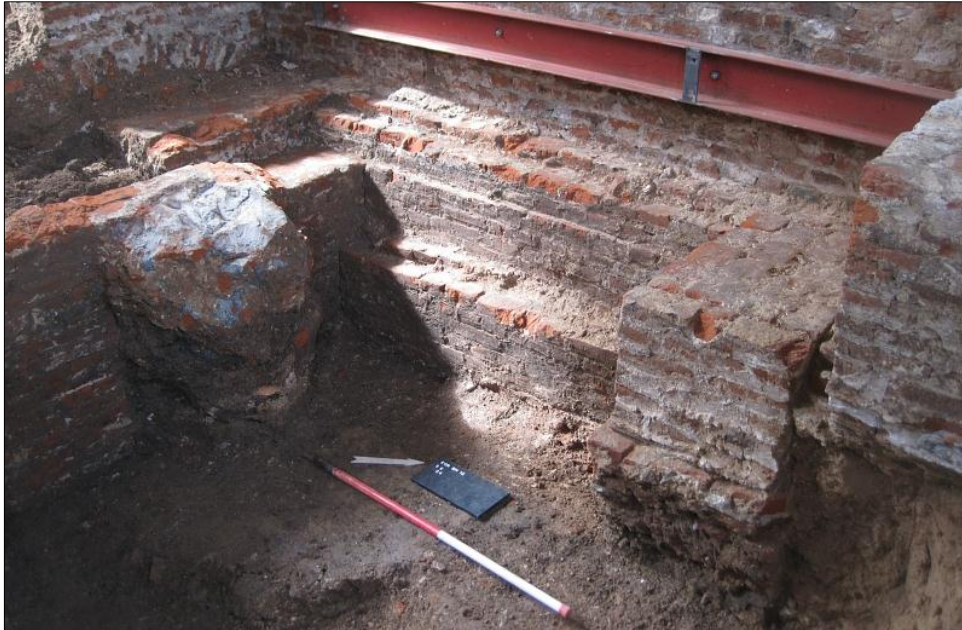
Figuur 25. Haardfunderingen S6 (rechts) en S24 (links)

Tegen de noordwestelijke buitenmuur S29 werden op dit niveau (15,63m +TAW), tussen de hoger vermelde funderingen van de wangenhaard, opnieuw funderingen aangetroffen van een haard. **S6** en **S24** betroffen zwaardere funderingen met een onderlinge tussenafstand van 1,98m, met een breedte van 46cm en een lengte van 77cm (S24) en 70cm (S6). Beide structuren waren opgebouwd uit recuperatiemateriaal en vrij harde beige kalkmortel en waren eveneens in verband gemetseld met muur S29. De funderingen van beide haardstructuren werden m.a.w. gelijktijdig met het optrekken van de muur aangelegd. Zowel de noordelijke als de zuidelijke funderingsvoet was met die van de wangenhaard verbonden d.m.v. een kleine gemetselde structuur, die zich onder de spaarbogen bevonden, resp. **S27** en **S42**. Deze zijn in verband te brengen met de aanleg van de wangenhaard, aangezien de kalkmortel van S42 over het funderingsrestant van S24 liep. S6 leek bovendien aan oostelijke zijde deels uitgebroken te zijn, aangezien het metselwerk op deze plaats veel slordiger was dan bij de rest van S6. De reden hiervoor is onduidelijk.

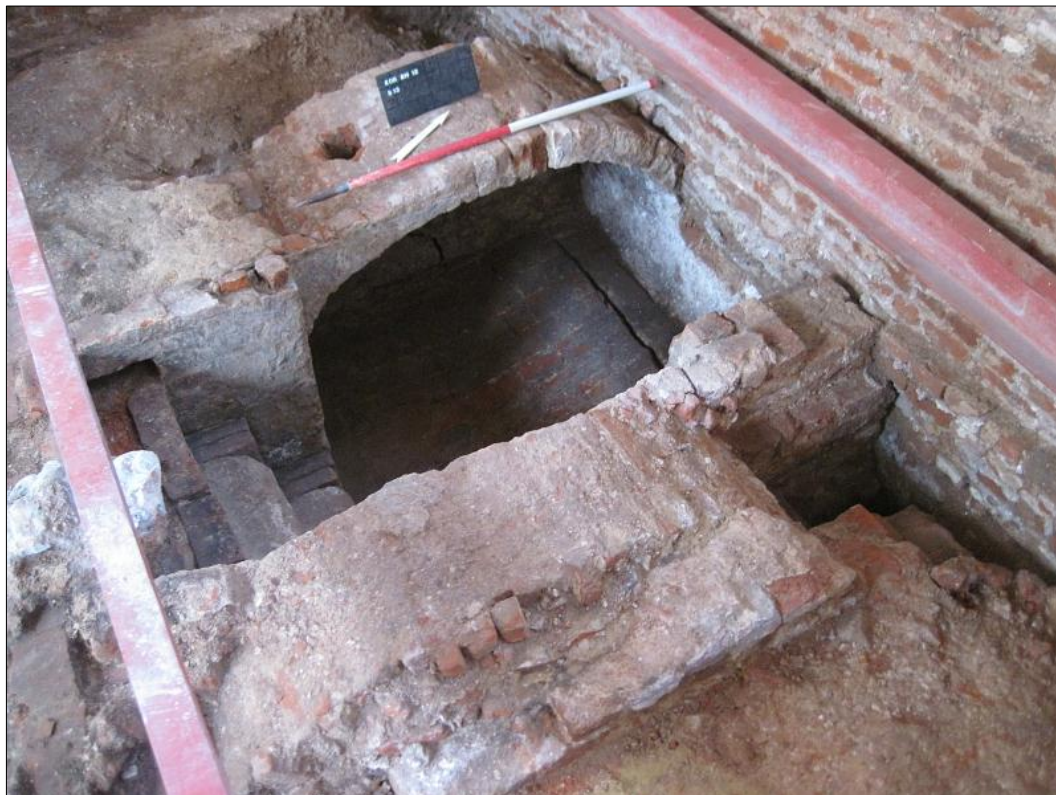
Figuur 26. De ondiepe kelderruimte tegen buitenmuur S28

Centraal in de noordelijke zone bevond zich een kleine, ondiepe kelderruimte tegen de noordelijke buitenmuur (S28). Centraal aan zuidwestelijke zijde bevond zich de toegangstrap van deze kelder (S15); de breedte van de trap bedroeg ca. 63cm. De muur langs deze trap, S14 (15,57m +TAW), was ½ steen dik en had een hoogte (aan binnenzijde) van 89cm. Deze muur was opgetrokken met recuperatiemateriaal en was aan buitenzijde zeer slordig afgewerkt, wat aangeeft dat deze muur tegen de putwand/het puinpakket aan werd gebouwd. De binnenzijde van S14 werd, samen met de rest van de kelderruimte, volledig bezet met kalk.

De vloer van de kelder (**S26**) tenslotte betrof een bakstenen vloer (ca. 14,88m +TAW), bestaande uit oranje en rode bakstenen van 23x11,5x7cm en zachte beige kalkmortel met vrij brede voegen. De vaststelling dat de kalkmortel veel zachter was dan de overige aangetroffen kalkmortels kan mogelijk verklaard worden door de vochtigheid binnen de kelderruimte. Alle bakstenen waren noord-zuid georiënteerd, met uitzondering van een enkele rij langs S28, die oost-west georiënteerd was. De vloer was sterk verzakt in zuidelijke richting, wellicht door de ligging van de kelder op het onderliggende puinpakket. In de (oorspronkelijke) zuidelijke hoek van S26 kwam een veegpot voor, waarvan de opening een diameter had van 18,5cm (fig. 27). Opvallend was dat onder deze pot een tweede pot werd aangetroffen. Mogelijk werd de onderste pot bij de aanpassing van de kelder gebroken en vervangen door een nieuw exemplaar. Ten zuiden van deze pot, in de zuidelijke uitbreiding van de kelder onder S10, werd het vloerniveau ca. 4cm hoger aangelegd dan de rest van S26. De reden hiervoor is waarschijnlijk te zoeken in het feit dat de veegpot zich op deze manier nog steeds in een hoek bevond, wat het makkelijker maakte om eventueel water uit de kelder te verwijderen.

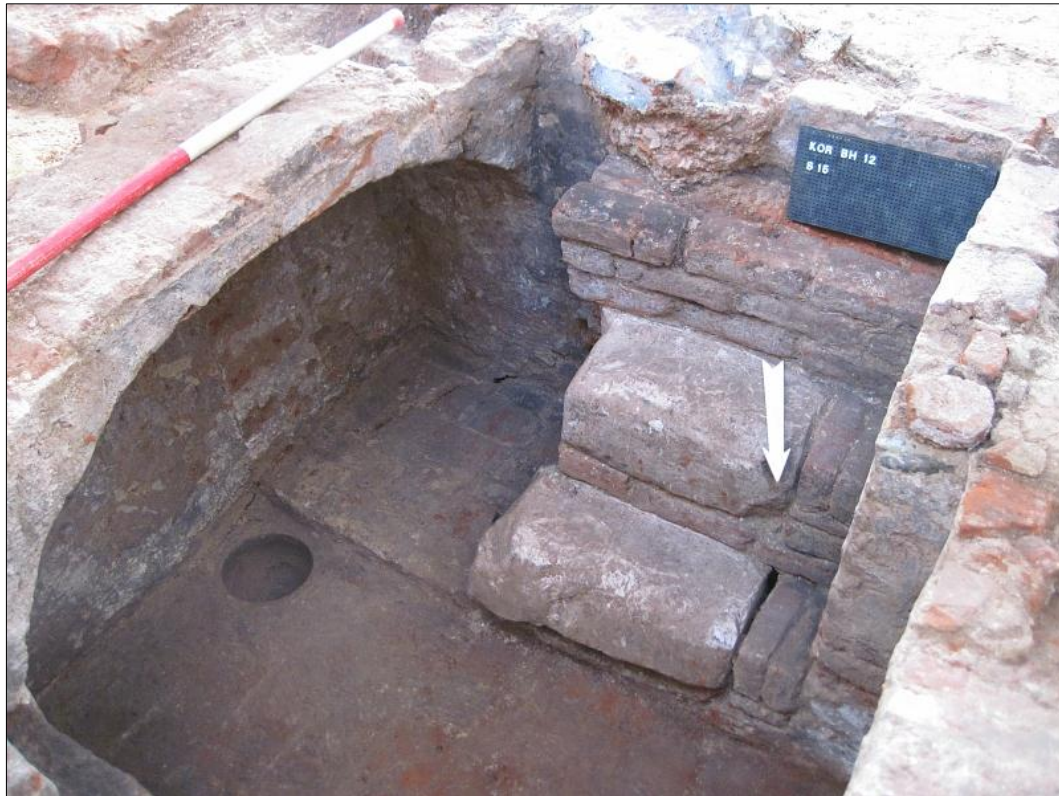
Figuur 27. Trap S15 en de veegpot onder gewelf S10

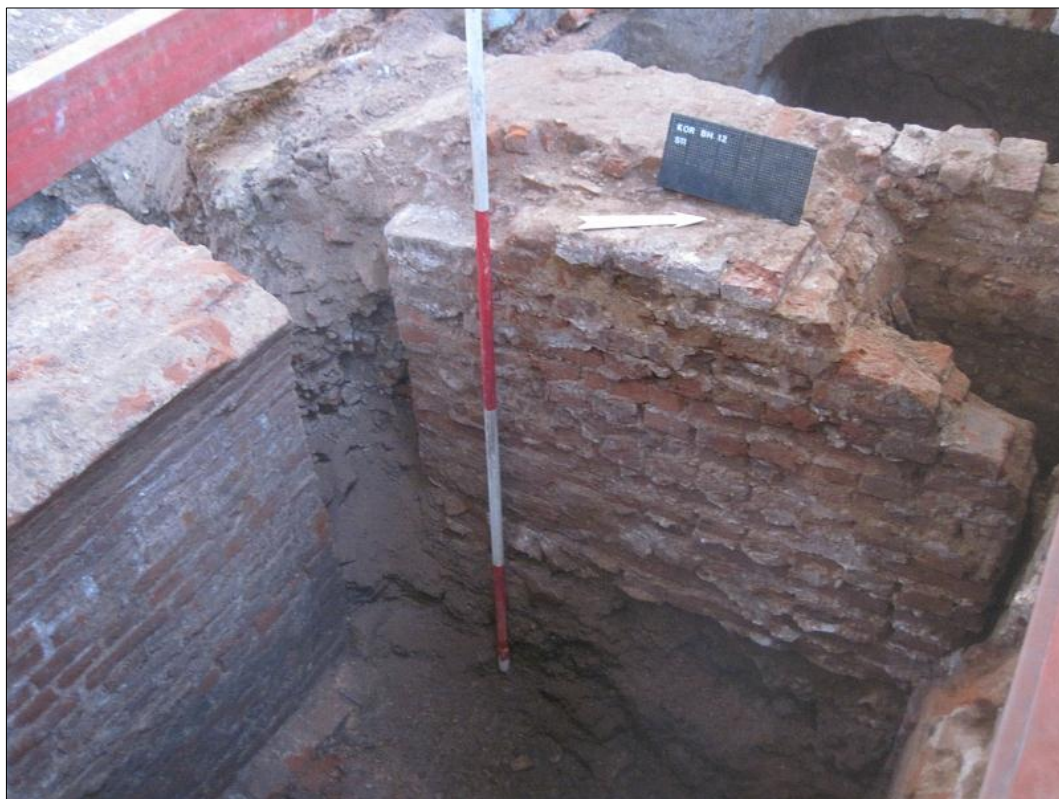
Figuur 28. S11, de zuidoostelijke buitenmuur van de oorspronkelijke ondiepe kelderruimte

buitenzijde van S10 was, net als de buitenzijde van S14 en S15 zeer slordig afgewerkt, wat erop wijst dat deze muren tot dezelfde fase behoren. Deze staan immers in schril contrast met de buitenzijde van S11 en S43, die wel mooi afgewerkt waren. S10 liep aan zuidelijke zijde tot aan de bovenste trede van S15, wat wijst op een zuidelijke uitbreiding van de kelderruimte. Aan noordelijke zijde rustte het gewelf op een poer die in de kelder was gezet. Aan de binnenzijde bevond zich op deze poer een kleine versnijding, waarop een zwarte verkleuring werd aangetroffen. Deze bevond zich op 46cm t.o.v. de vloer en had een breedte van 7,5cm. Aan de westzijde bevonden werd de poer gekenmerkt door 2 versnijdingen, die mee bezet waren. Aan oostzijde, in de uitsparing tussen de poer en S11, bevonden zich verschillende heel onregelmatige versnijdingen.

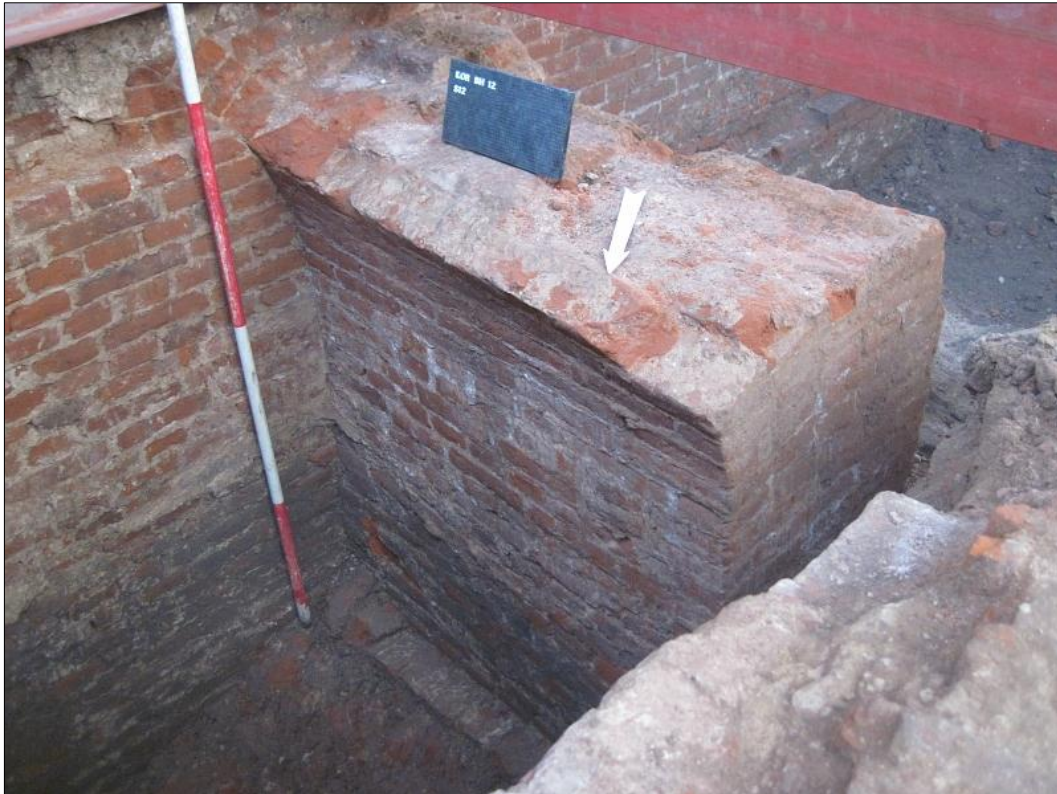
Figuur 29. De zware fundering van S12, met aanzet van het gewelf

Ten oosten van de kelder werden de restanten van een bakstenen structuur aangetroffen. De zuidelijke muur hiervan, **S12**, betrof een zwaar gefundeerde muur met de aanzet van een gewelf in noordelijke richting (15,57m +TAW). S12 was opgebouwd uit orangerode bakstenen van 24x11x5cm en was in verband gemetseld met S4. Het verdere verloop van het gewelf van S12 was ook nog zichtbaar tegen een muur van $\frac{1}{2}$ steen dik, die tegen S4 was gemetseld (fig. 29).

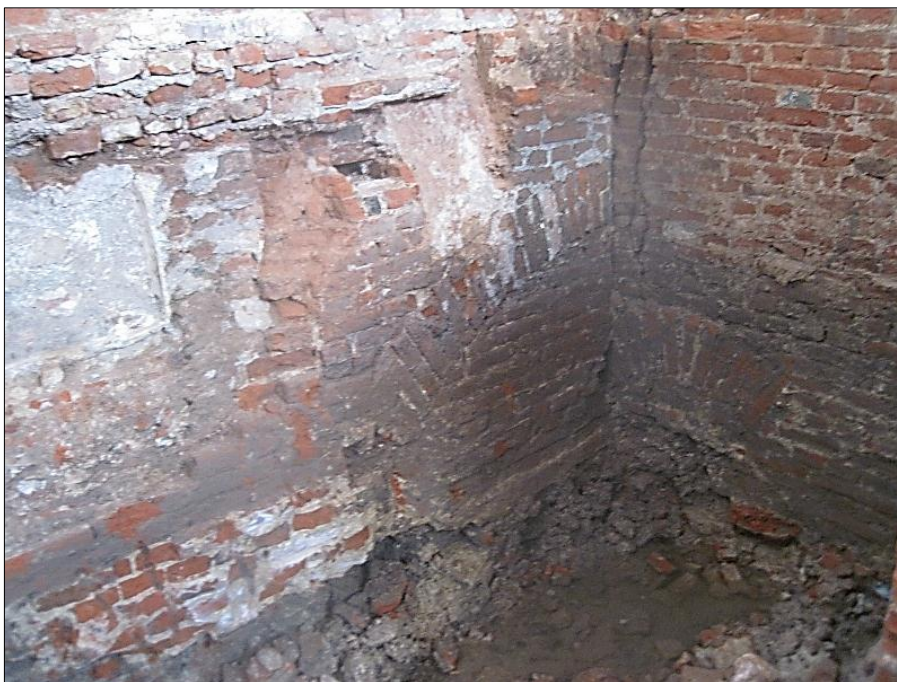
Figuur 30. Verschillende bouwsporen in muur S28, ter hoogte van S12

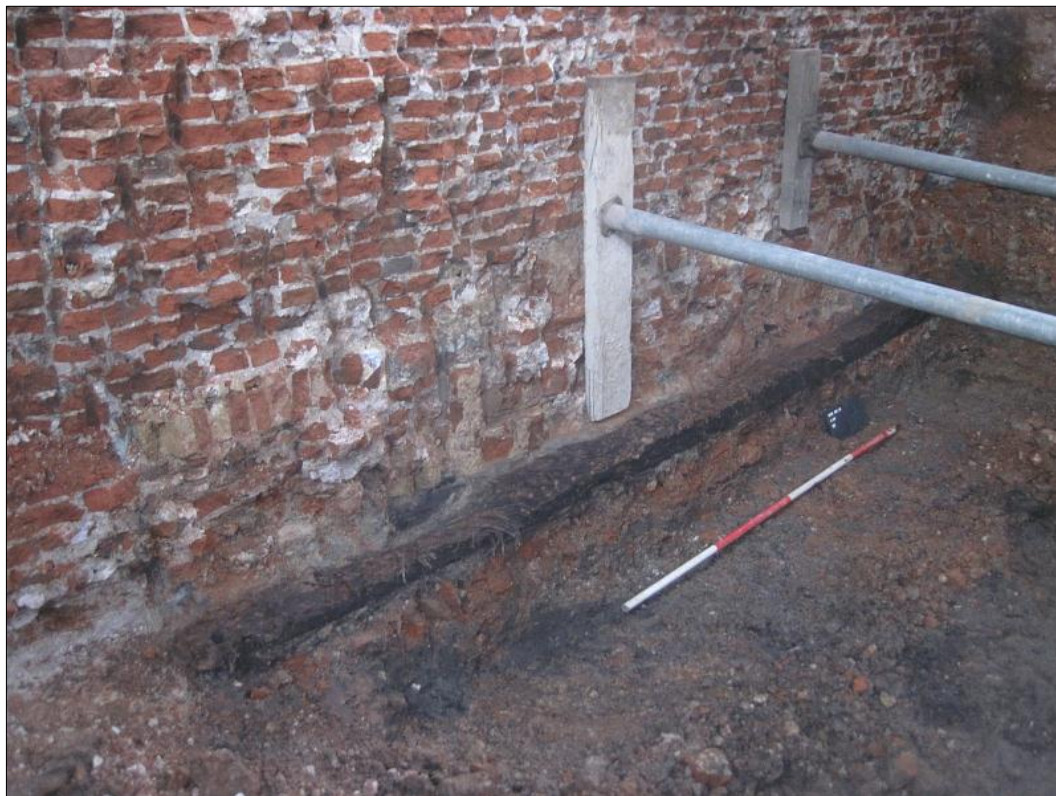
Figuur 32. Buitenmuur S29 was gefundeerd op grote horizontale balken

Bij de hoek met de noordwestelijke buitenmuur (S29) werd duidelijk dat deze muur -net als de zuidwestelijke buitenmuur (S30)- veel zwaarder gefundeerd was dan S28, wat er op wijst dat deze muren in een andere (latere) fase werden opgetrokken. Bij muur S29 kon worden vastgesteld -na het wegbreken van de versnijdingen - dat deze rustte op grote houten horizontale balken. Deze lagen op 13,92m +TAW tussen S19 en S28 en rustten op hun beurt op een oppervlakkige puinfundering¹⁷. In één geval konden de volledige afmetingen van de balk geregistreerd worden: deze had een lengte van 4,33 en een sectie van 27x15cm. Aan het zuidwestelijk uiteinde kon, op 6cm van het uiteinde, een rond pengat (Ø 4cm) waargenomen worden. Door het wegbreken van de versnijdingen kon eveneens vastgesteld worden dat er in de kern van de fundering grote fragmenten van oudere bakstenen muren verwerkt waren.

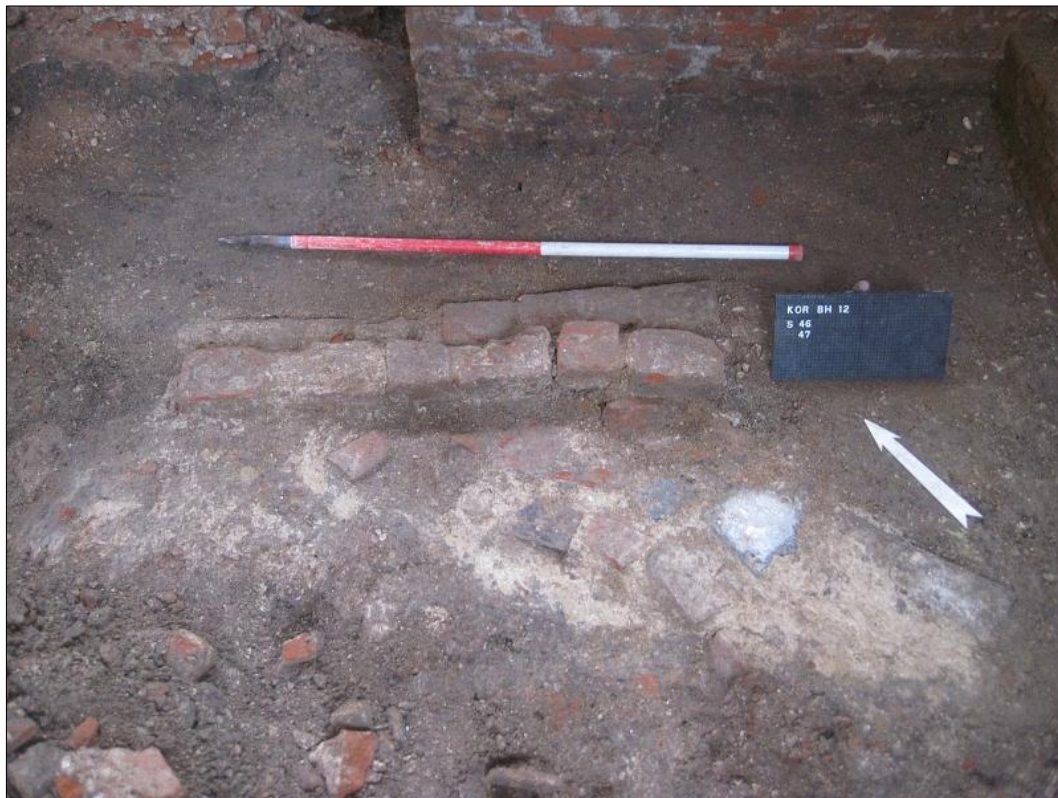
Figuur 35. Muur S46 en mogelijk vloerniveau S47

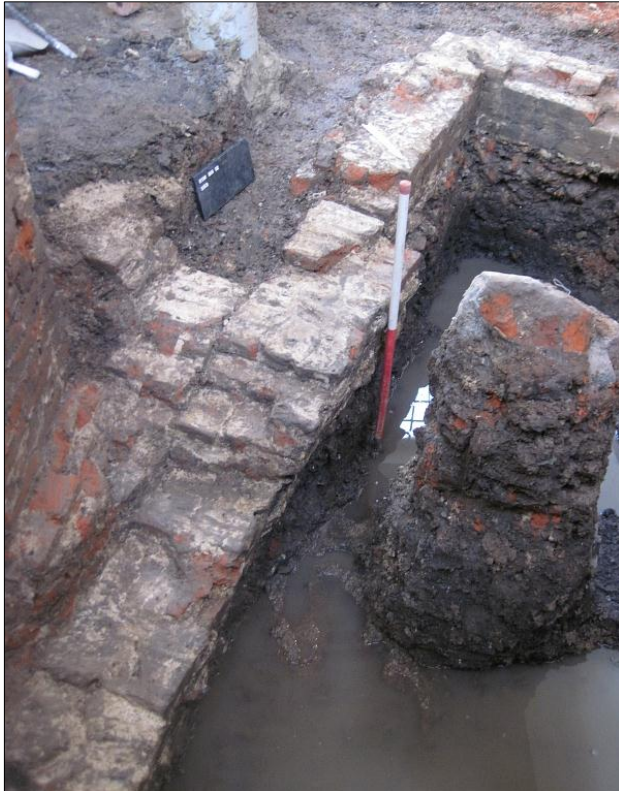
Figuur 38. Muur S50 en S51, met centraal het bredere segment S59

Aan het oostelijke uiteinde van S50, dat vlak afgewerkt was, kwam **S59** voor op 14,31m +TAW: een lokale verbreding binnen de muur. Dit segment kende opnieuw dezelfde opbouw als S49 en S50 en vertoonde eveneens een dikte van 1 ½ steen. In totaal waren nog 4 baksteenlagen bewaard, waarvan de onderste 2 lagen zich onder de onderkant van S49/S50 bevonden. Opvallend was dat dit segment veel slordiger gemetseld was dan de overige segmenten van de muur. Of het hier om een latere aanpassing ging, kon niet met zekerheid bepaald worden. Zowel aan westelijke zijde (met S50) als aan zuidelijke zijde (met S52) bevond zich immers een bouwnaad.

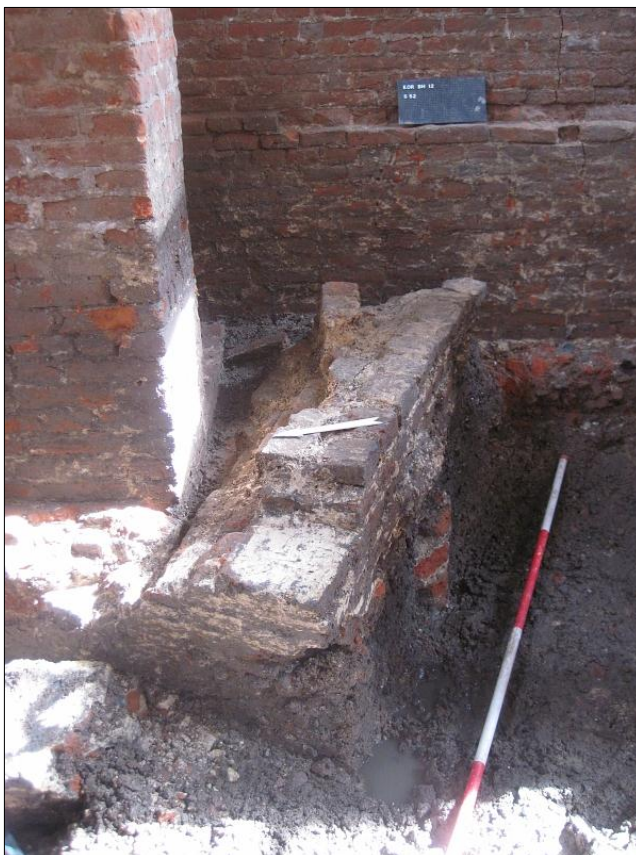
Figuur 39. Muur S52, na het weghalen van S51, 59 en 50

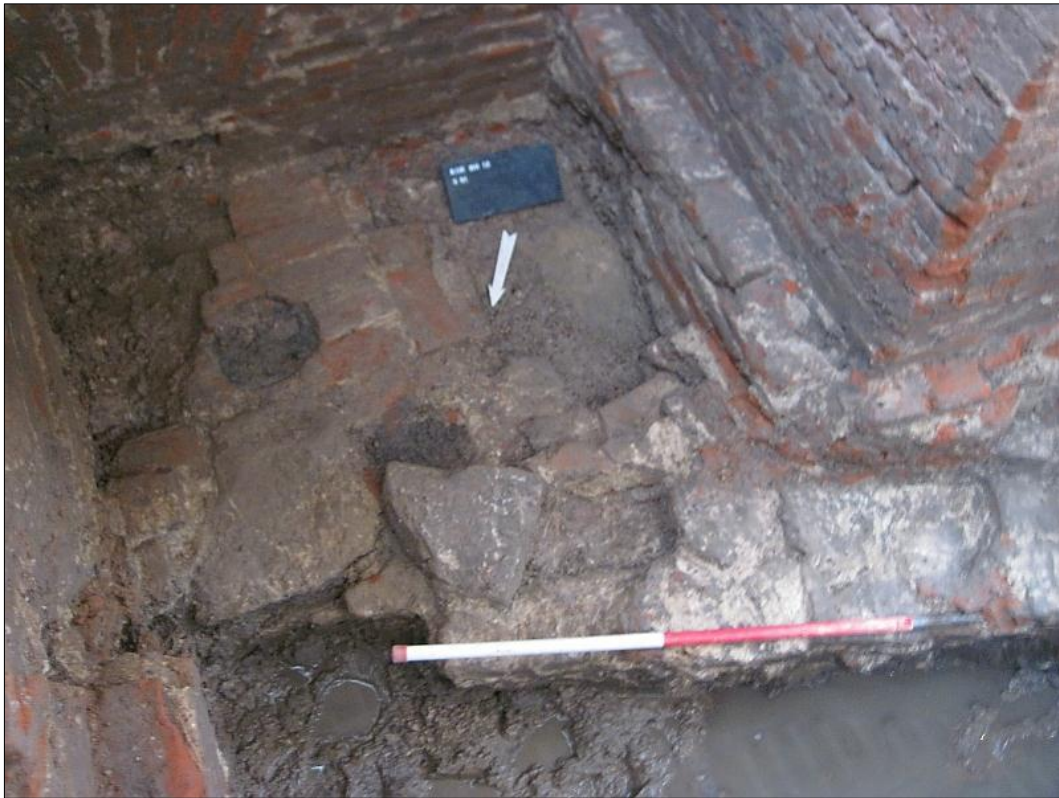
Figuur 40. Mogelijk vloerrestant S61/63

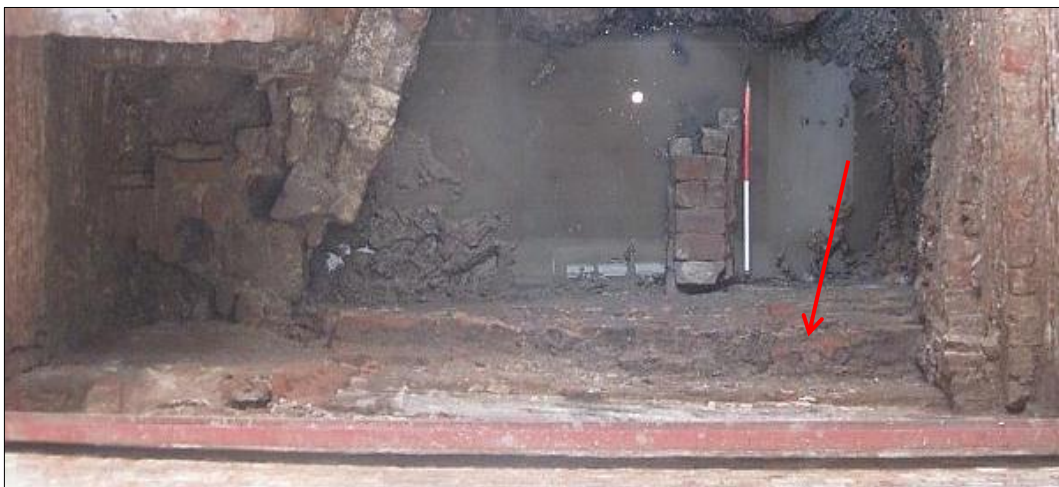
Figuur 41. Buitenmuur S28 rustte op de fundering van een oudere muur

Op dit derde archeologische vlak werd tevens duidelijk dat muur S28 gedeeltelijk rustte op een oudere muur, die slechts gedeeltelijk werd uitgebroken en herbruikt voor de nieuwe (huidige) buitenmuur. Wat het materiaalgebruik en de algemene opbouw betreft, kon vastgesteld worden dat deze gelijktijdig met muur S19 moet opgetrokken zijn. Deze fundering dient m.a.w. als de noordelijke tegenhanger van S19 beschouwd te worden.

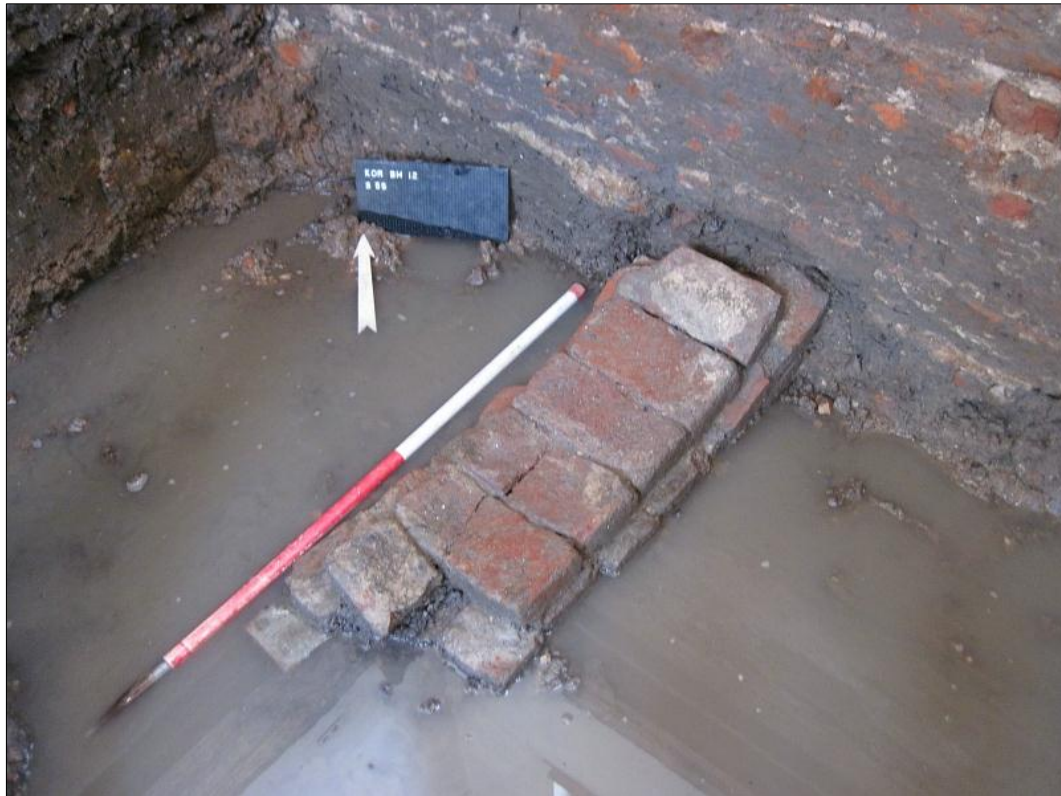
Figuur 43. Bakstenen gootstructuur S55, met de dekstenen nog aanwezig

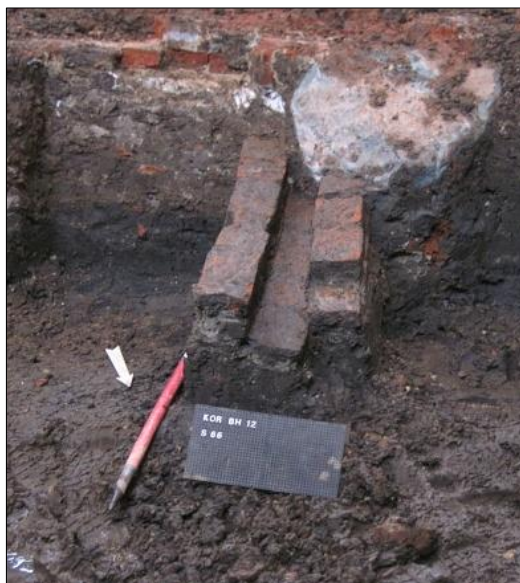
Figuur 44. Gootstructuur S66

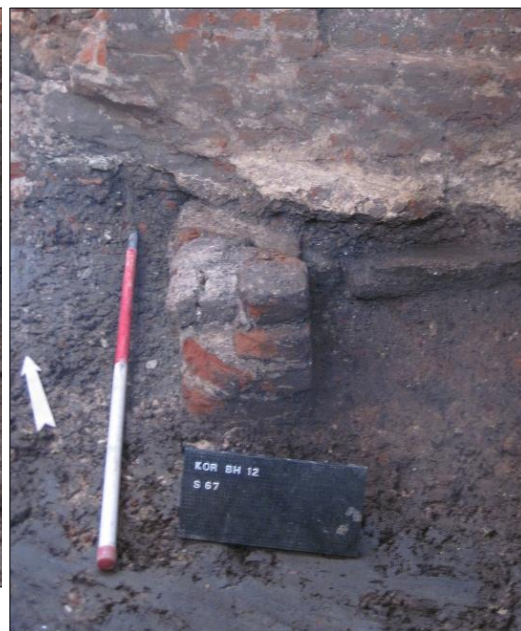
Figuur 45. Muur S67 liep onder S12 door

Muurfragment **S67** werd aangetroffen onder muur S52, op ca. 14,07m +TAW. Het betrof een noordoost-zuidwest verlopende muur, die aan zuidwestelijke zijde eindigde en vlak afgewerkt was. S67 was opgebouwd uit oranje en bruine bakstenen van 27x13x5cm en vrij zachte beige kalkmortel, waarin vrij veel kalkfragmenten vervat waren. In totaal waren nog 6 baksteenlagen bewaard. Aan noordoostelijke zijde liep de muur onder S12 door. De bovenste lagen van S67 waren aan zuidoostelijke zijde gedeeltelijk uitgebroken.

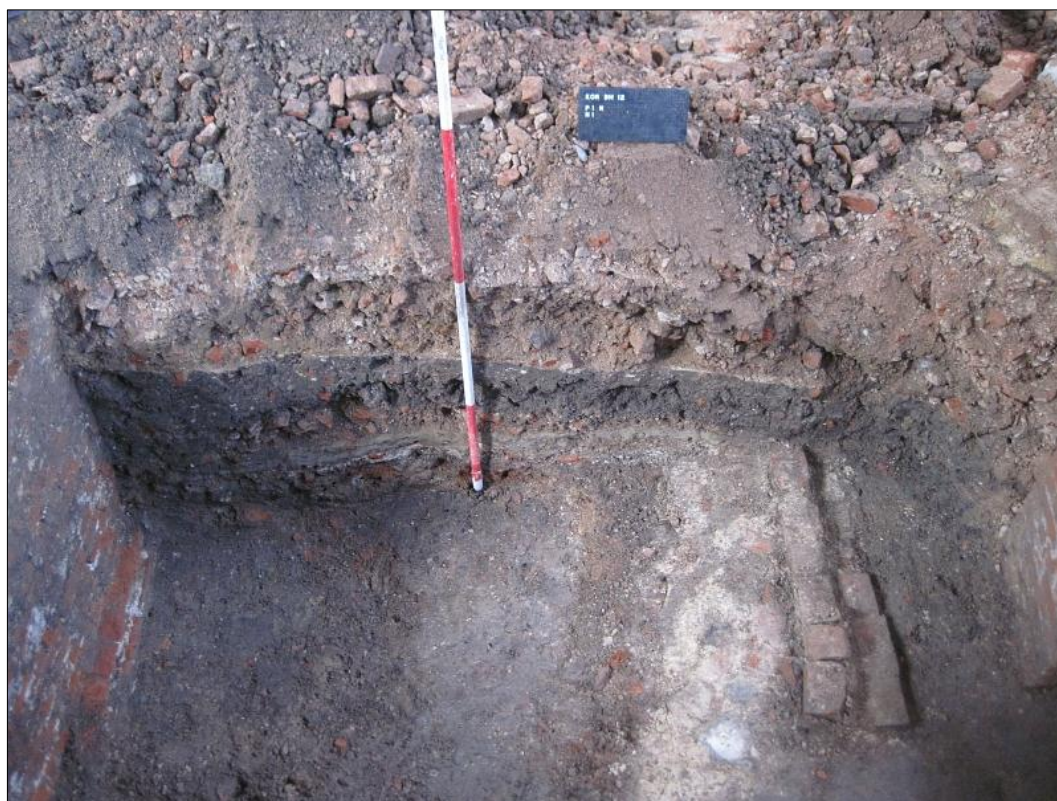
Figuur 47. P1 - niveau 1, ten noorden van S19

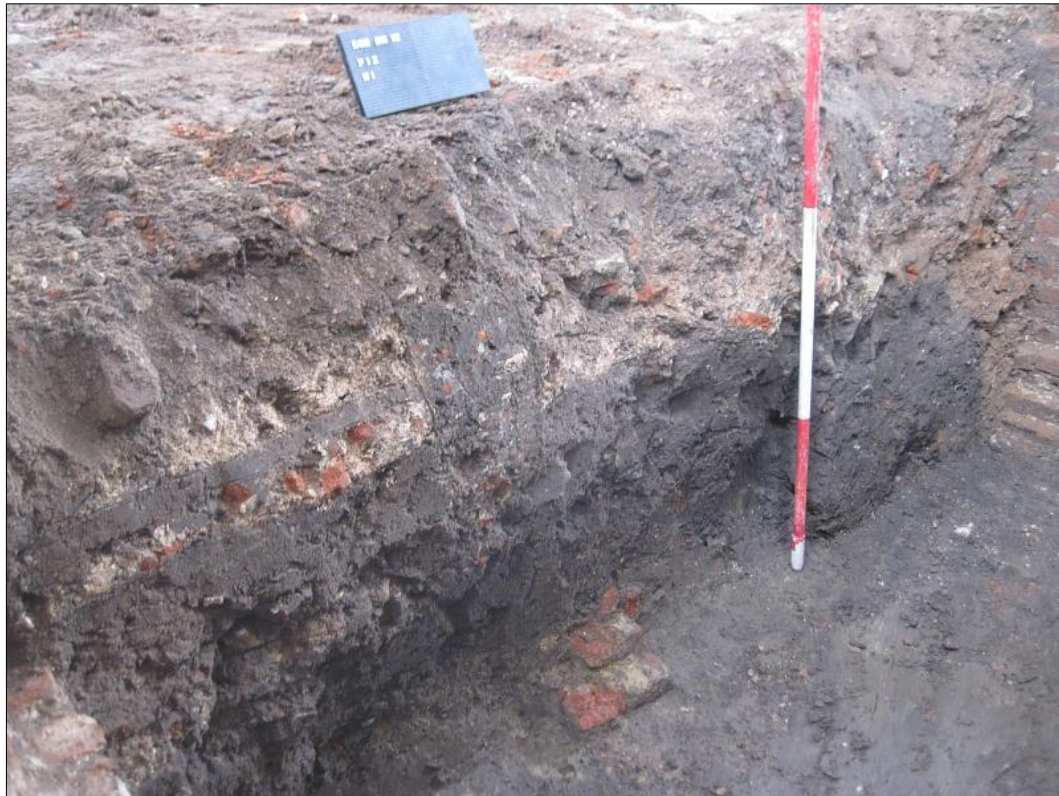
Figuur 48. P1 - niveau 1, ten zuiden van S19

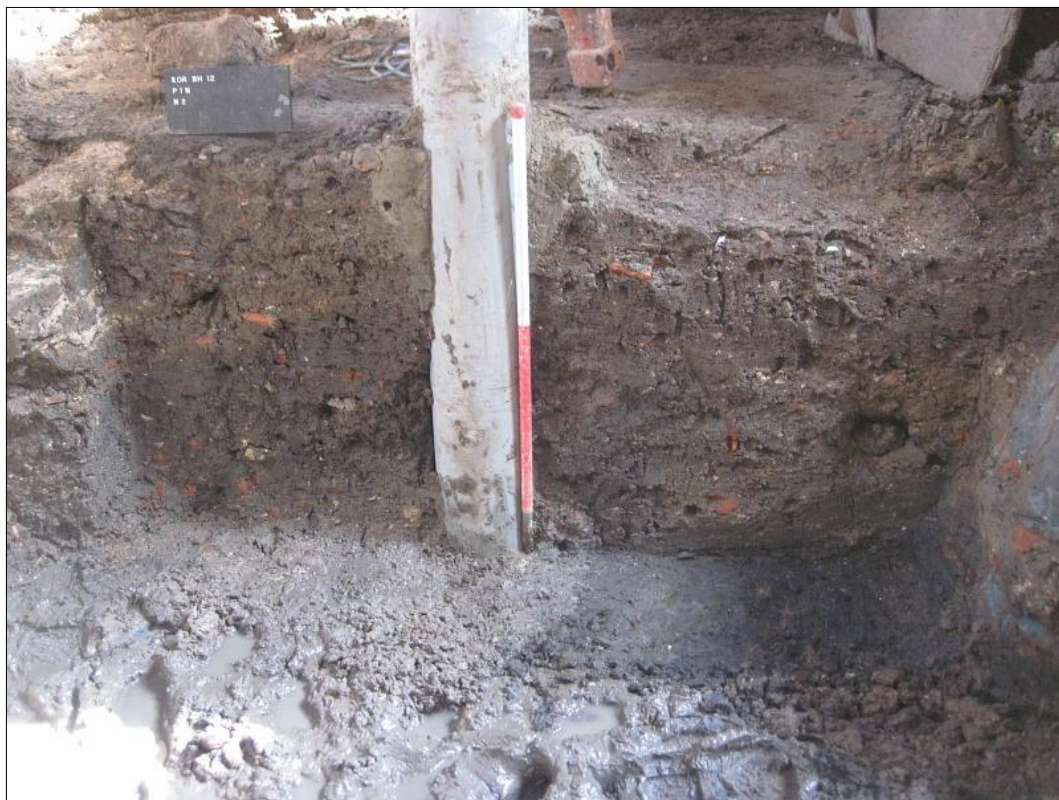
Figuur 49. P1 - niveau 2, ten noorden van S19
